Département : Finistère (29)
Commune : Crozon (29160)
Nom de la zone de baignade : Plage de l'Aber

Profil de vulnérabilité de la plage de l'Aber

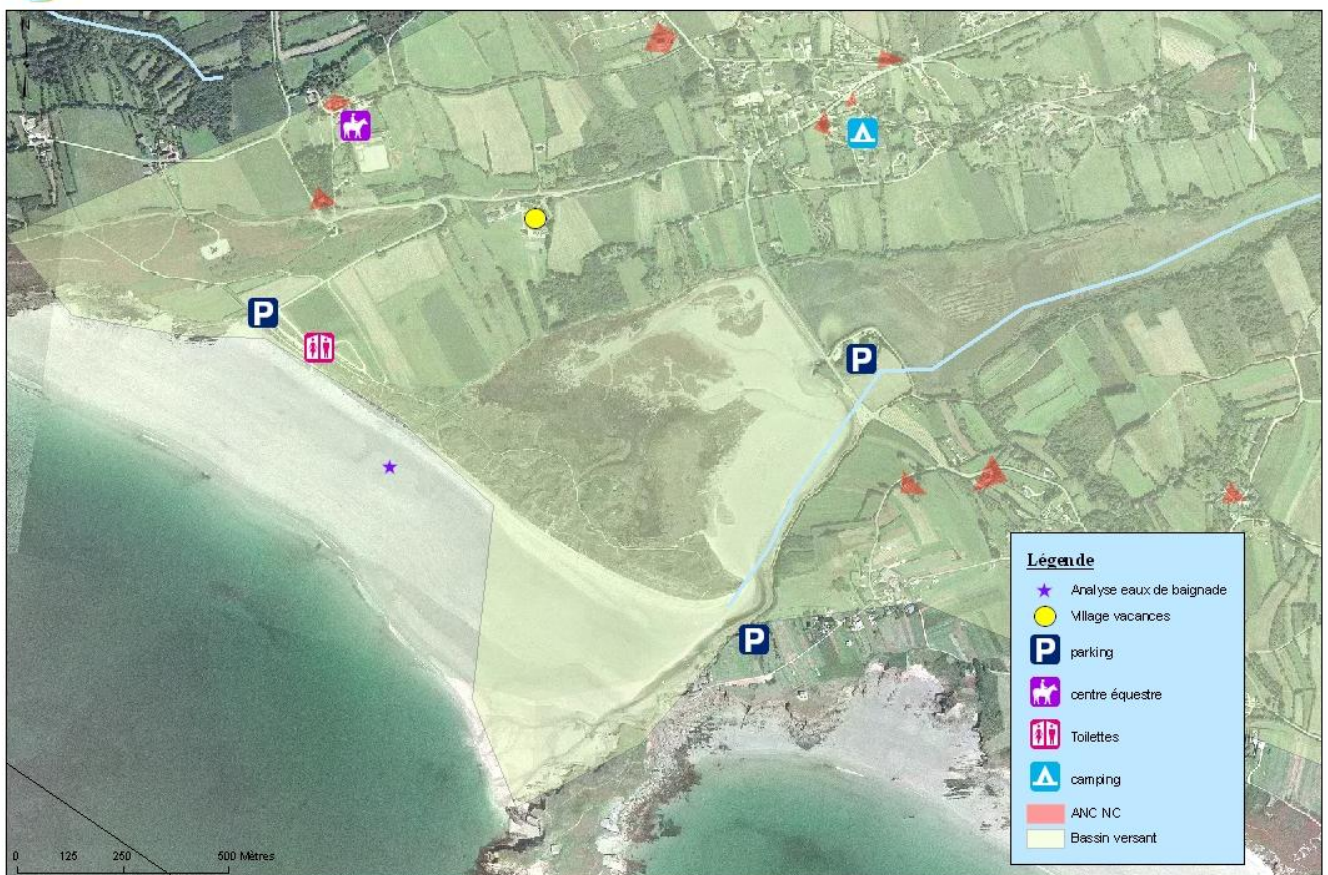
Sources potentielles de contamination	
Assainissement des eaux usées	Assainissements non collectifs non conformes
Réseau des eaux pluviales	Mauvais branchements assainissement sur le réseau d'eaux pluviales
Cours d'eau	Lors des fortes pluies
Etablissements recevant du public	Camping, centre de vacances
Autres sources	Vidanges accidentelles des camping-cars, déjections canines, promenades équestres, camping sauvage

Actions à réaliser	Date de réalisation prévue
Mise en conformité des assainissements non collectifs non conformes <u>ou</u> mise en place d'un système d'assainissement collectif, notamment à Tal ar Groas.	Etude en cours
Sensibiliser et s'assurer des bonnes pratiques environnementales sur le bassin versant.	En cours
